**Relatório de Fiscalização 010/2024**

**RELATÓRIO TÉCNICO DE FISCALIZAÇÃO DO ESGOTAMENTO SANITÁRIO E ABASTECIMENTO DE ÁGUA
DO MUNICÍPIO DE TUPÃSSI - PR**

SERVIÇO MUNICIPAL DE ÁGUA E ESGOTO DE TUPÃSSI - Pr

Maringá, Abril de 2024

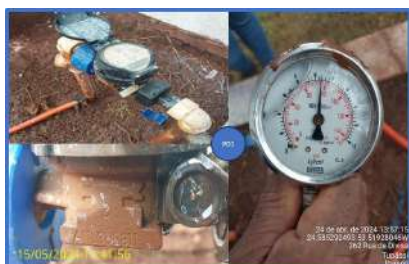
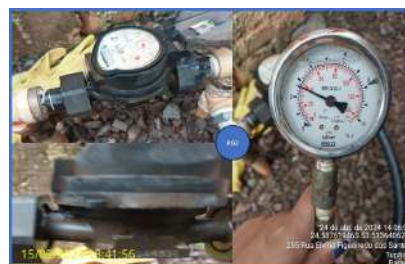
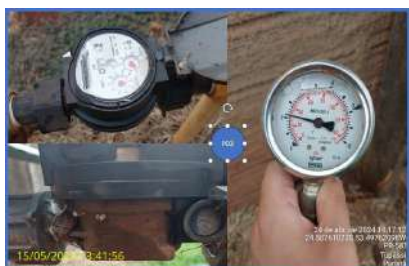
Fotos de [8.7]

[8.1] Há cadastro técnico / projeto	Não Conforme
[8.2] Cadastro técnico/projeto atualizado	N/A
[8.2] Observações	Não indicado na fiscalização anterior.
[8.3] Há válvulas de manobra para setorização	Não Conforme
[8.4] Há válvulas de descarga nas pontas de rede	Não Conforme
[8.5] É feita a limpeza e desinfecção da rede (É obrigatória a apresentação de laudos)	Não Conforme
[8.6] Há controle de redução de perdas	Não Conforme
[8.7] A pressão no ponto de fornecimento de água em acordo com os limites mínimo dinâmico (10 mca) e máximo estático (50 mca)	Não Conforme
[8.7] Observações	O ponto P01 está acima do permitido, recomendamos que sejam instaladas válvulas de retenção nessa área, para evitar rompimentos na rede. Já os pontos P02 e P03, estão dentro dos limites de pressão.

Ponto	Pressão (m.c.a)	Endereço	Latitude UTM	Longit. UT
P01	~53	Rua da Divisa	24.58529249S	53.51928
P02	~26	Rua Elvina Figueiredo	24.58761946S	53.51364
P03	~22	PR-581	24.58761023S	53.49762
